安全装置の不具合確認

※折りたためない場合

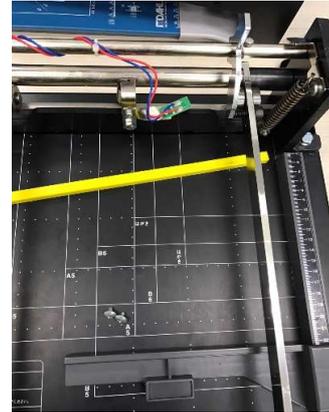
1.まずはカバーを外します。 プラスドライバーで2個のねじを外します

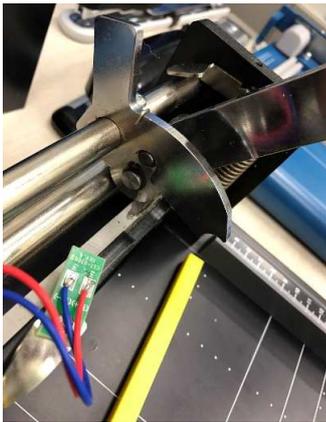
2.安全装置プレートを確認します。

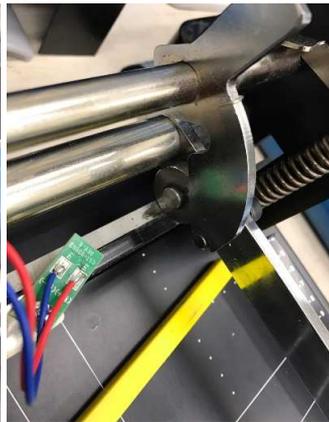
バー上がってる状態

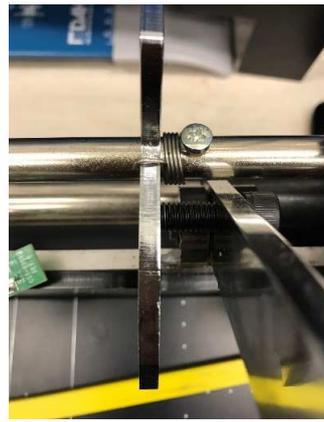
バー下がってる状態

横からのピンに引っ掛かります

※ここでプレートが歪んで曲がっていないかピンにきちんと引っ掛かるか確認してください。
